エクステリアを考える

大雪でも安心! 積雪に強い '耐雪カーポート'が 増えています。

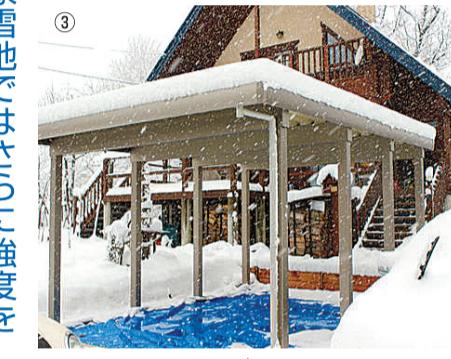
〈耐雪50センチカーポート〉

ポリカーボネートの屋根材が明るく、先頃完成した「X-MAX」の「ルディピートンシリーズ」のカーポート①写真①。積雪50cmに対応の耐雪カーポートです。このカーポートの特徴は雪に対する強度が高く、屋根材がポリカーボネート素材で明

るいといふ点です。ポリカーボネートの屋根は光が十分に差しこみ、スチール材の屋根のような圧迫感があります。

部屋の窓前や玄関近くに駐車場を設置する場合、室内が薄暗くなつまいがちですが、ポリカーボネートの屋根材は室内の明るさに影響を及ぼさず、また厚さ1・8ミリと薄いため、屋根が厚ぼつたくならずスタイルが外観になります。
